木造三階建て 実大振動実験

大臣認定の耐力壁
「Ωシステム600」

サトウ
(東京都国立市)
防災科学研究所
(茨城県つくば市)

狭小住宅を想定して
耐震性能と制震性能を検証

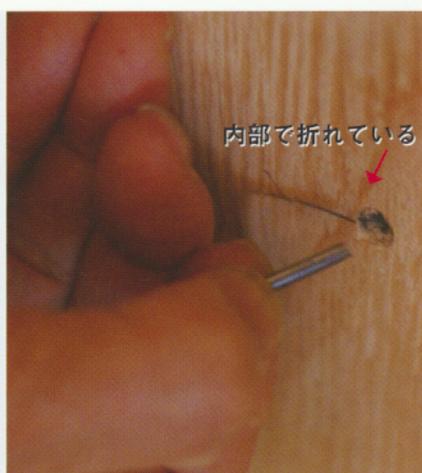
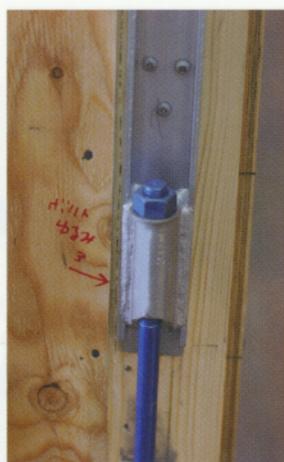
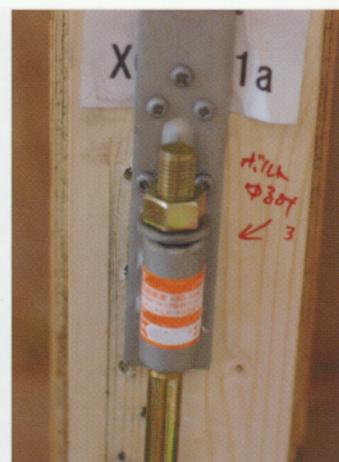
BCJ L2※(320gal 震度6強) 1回目

浮き出た釘

内部で折れている

在来工法3階建の住宅では、1回目の加震で、耐力壁の釘が約10本折れ、4カ所ほどの柱脚金物がゆるんだ。浮き出ているように見える釘は、実は合板内部で折れた釘である。

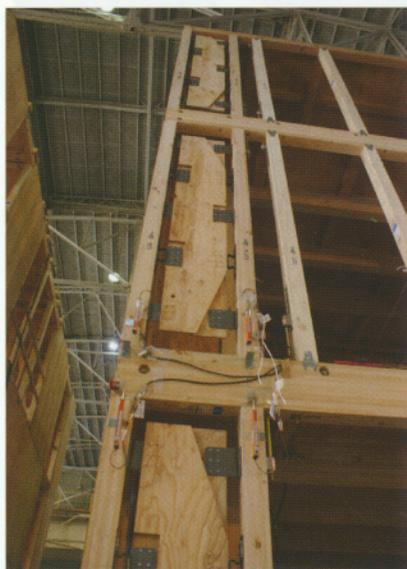
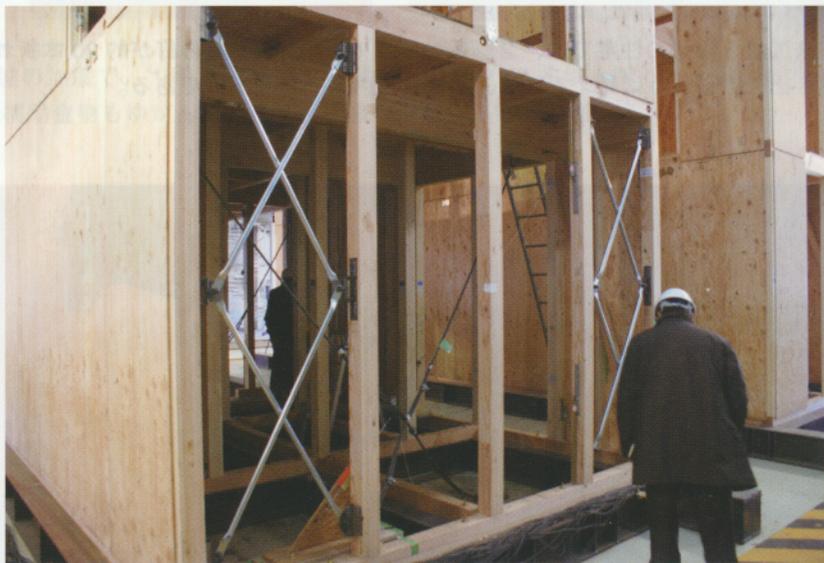
Ωシステムを取り付けた在来工法3階建の住宅では、1回目の加震では、目立った被害が見られなかった。(写真右は建物裏側のΩシステム900のブレスタイプ 大臣認定壁倍率3.5を取得済み)

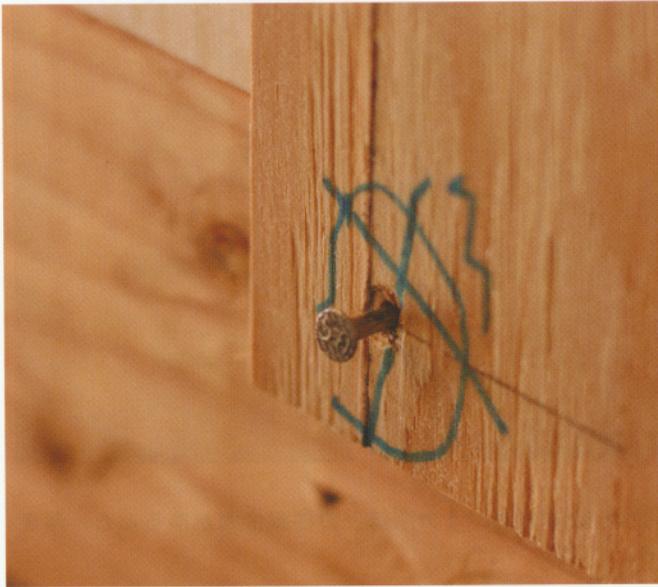
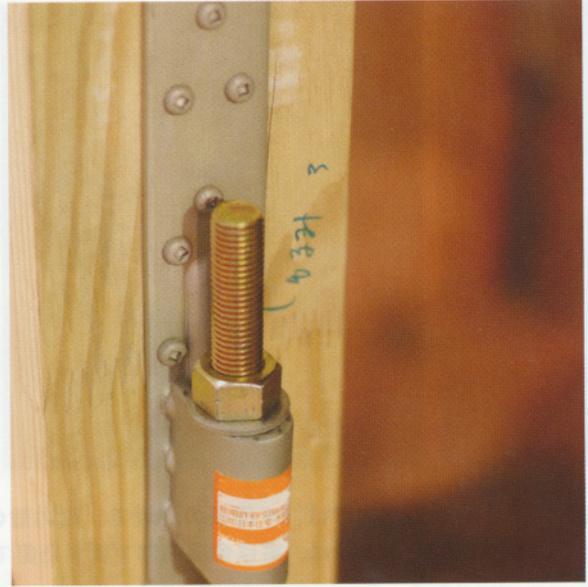
BCJ L2 (320gal 震度6強) 2回目

在来工法3階建の住宅では、2回目の加震で、1階耐力壁の釘が約20本折れ、9カ所ほどの柱脚金物がゆるんだ。浮き出ているように見える釘は、実は合板内部で折れた釘である。

2回目の震度6強レベルの1分超の加震では、在来工法3階建の住宅で、耐力壁の釘が約20本折れ、9カ所ほどの柱脚金物がゆるんだ。

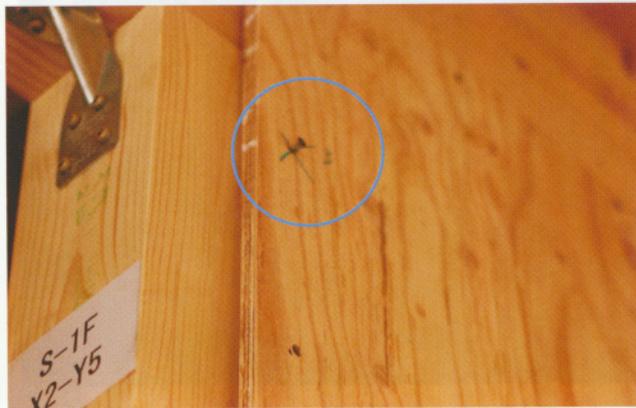
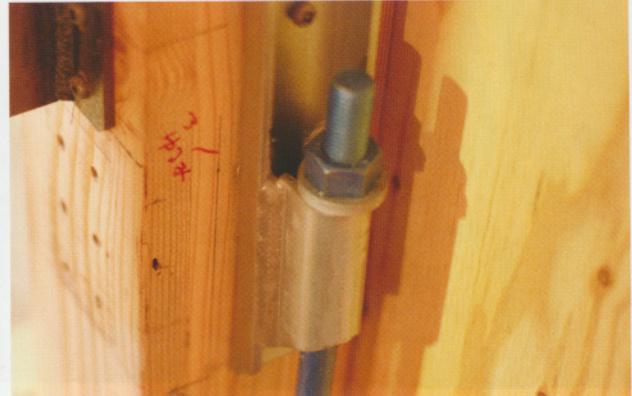
Ωシステムを取り付けた在来工法3階建の住宅では、2回目の加震で、1階内部の耐力壁上部の釘が1本浮いて、合板が9mm浮いた。建物正面側と裏側の柱脚金物のボルトが2カ所ゆるんだ。

Ωシステムを取り付けた住宅では、2回目の加震で、1階内部の耐力壁上部の釘が1本浮いて、合板が9mm浮いた。建物正面と裏面

の柱脚金物のボルトが2カ所ゆるんだ。

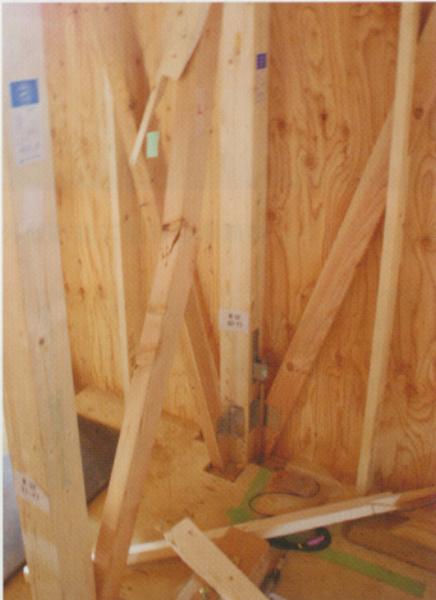
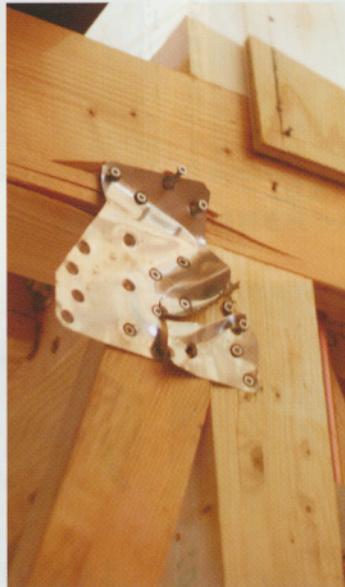
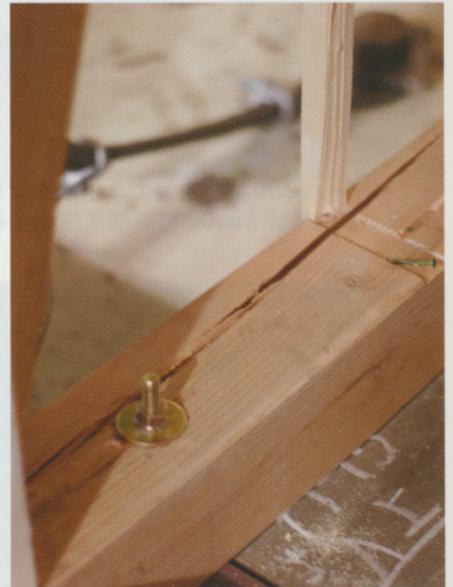
JMA神戸※ (570gal 震度6強)

在来工法3階建の住宅では、JMA神戸波の加震で、1階正面と中央の耐力壁の釘が40本以上折れて全損、合板がはずれた。筋交いが1階と2階で破断。補助金物もゆがんでちぎれ、倒壊の危険性があると判断された。

最後にJMA神戸という、兵庫県南部地震で実際に発生した10秒で強い衝撃の起きる地震波で加震したところ、在来工法3階建の住宅では、JMA神戸波の加震で、南側と中央の耐力壁の釘が40本以上折れて全損、壁から合板がとれてしまった。筋交いが1階と2階で破断し、接合部の土台が割れた。補助金物もゆがんでちぎれた。これ以上の加震を行うと倒壊の危険性があると判断されたので実験は終了となった。なお、Ωシステムを取り付けた住宅では、JMA神戸波の加震で、1階内部の耐力壁の釘が7本折れた。Ωシステムに被害は見られなかった。

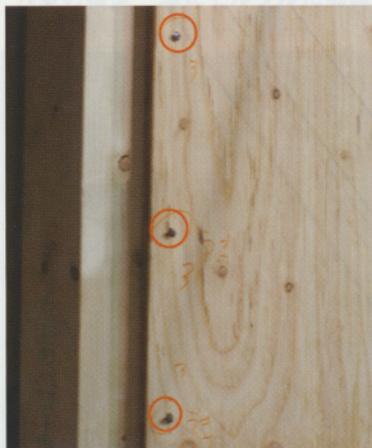
Ωシステムを取り付けた住宅では、JMA神戸波の加震で、1階内部の耐力壁の釘が7本折れた。
