狭小間口の3階建てに効くか

「くぎが切れるのが、予想以上に早かった。通常の静的加力試験では、層間変形角が30分の1までくぎは切れないというイメージがある。今回は大きな変形に繰り返しの揺れを与えた影響などが加わり、早い段階から切れた」。工学院大学の河合直人教授は、狭小間口3階建ての住宅を試

実験は1月20日、24日、27日の3日にわたり、耐力制振壁「Ω（オメガ）システム」を開発・販売するサトウ（東京都国立市）が実施した。

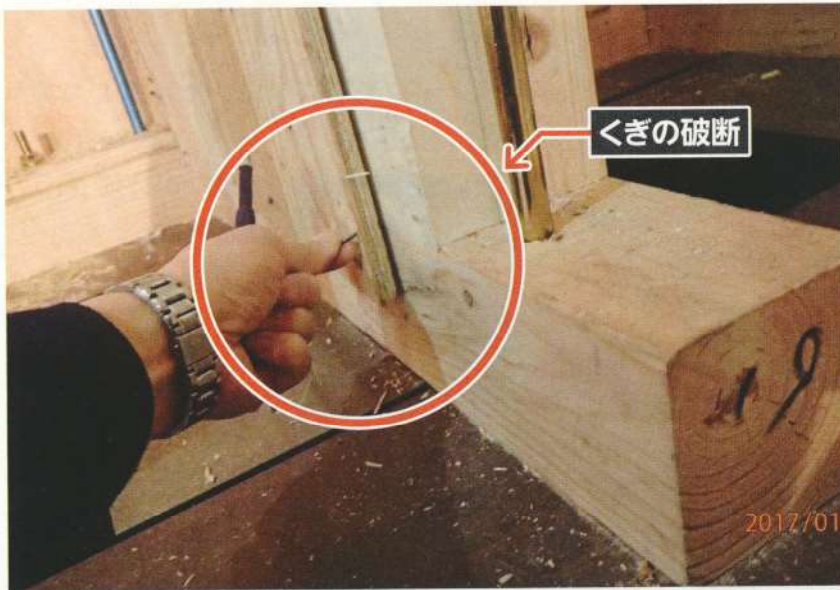
〔写真9〕
合板、金物、筋かいで損傷発生

構造用合板で多発したくぎの破断。手で引っ張ると抜けてしまった。「くぎの損傷は切れる、抜ける、めり込む、の3種類ある。繰り返しの揺れによる影響もあって、今回は切れたくぎが多かった。切れたくぎは耐力がゼロになるので、大きな揺れを受けた建物ではくぎの損傷状況に注意が必要だ」と河合教授（写真：左2点は宮澤健二）

加振の結果、制振棟の一部と、耐震棟の多数の部位に損傷が発生した。構造用合板まわりでは、くぎが切れて浮き上がる（写真9）。ホールダウン

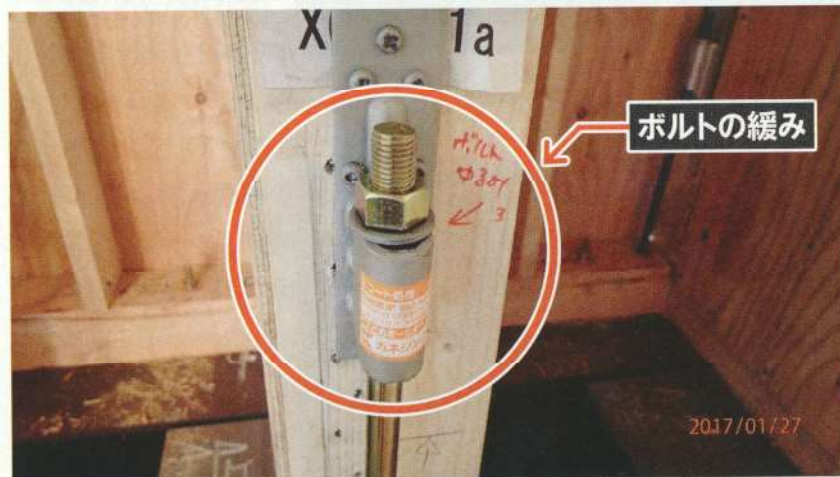
〔写真10〕柱の引き抜き力でボルトに緩み

1階駐車場まわりでは、複数のホールダウン金物のボルトに緩みが発生した。柱の引き抜き力によって緩んだとみられる。座金まわりに空きが生じている。場所によっては柱に止めたビスもずれていた

金物のボルトは緩み(写真10)、筋かいに割れや座屈が発生した(写真11)。

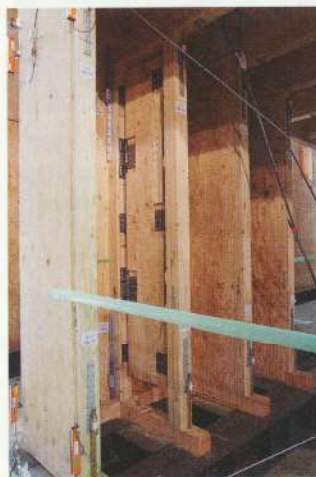
〔写真13〕幅600mmの壁4枚で偏心を抑える

24日の制振棟の1階駐車場まわり。狭小間口に駐車場を設けると幅900mmの耐力壁を確保するのが難しい。そこで幅600mmの耐力壁、制振壁を4枚並べ、建物の偏心をできるだけ抑える計画とした。この日は、手前から2枚目の壁を制振システムに置き換えた

制振棟には、構造用合板を用いた幅600mmタイプ(写真13)とブレースを用いた幅900mmタイプのオメガシステムを配置した。幅600mmのタイプは壁倍率4.4、幅900mmのタイプは同3.5で大臣認定を得ている。20日と27日の制振棟は、この壁倍率を加算して耐震棟と同等の性能

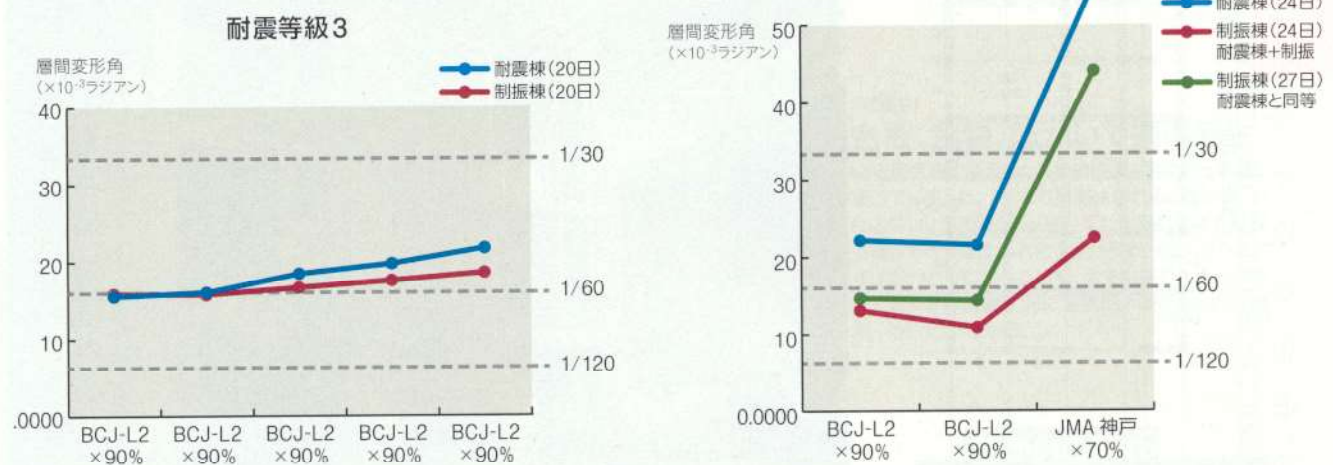
【図4】繰り返し加振で層間変形角が増加

層間変形角の推移。各棟1階における最大変位を記録した。建物は左図(20日)が耐震等級3、右図(24日、27日)は耐震等級3×70%を基本とする。左図では揺れを繰り返すごとに耐震棟と制振棟の差が拡大。右図では、3回目のJMA神戸波×70%で特に大きな変形が生じている

図4は、1階で最も層間変位が大き

かった箇所の層間変形角のグラフだ。20日(左)は、日本建築センター(BCJ)波を繰り返すごとに耐震棟と制振棟の差が広がった。24日と27日は、耐震棟、制振棟ともにJMA神戸波による変形が著しい。それでも、耐震棟(24日)が18分の1を記録したのに対し、制振棟では27日が23分の1、制振システムを余力として扱った24日は44分の1に収まった。

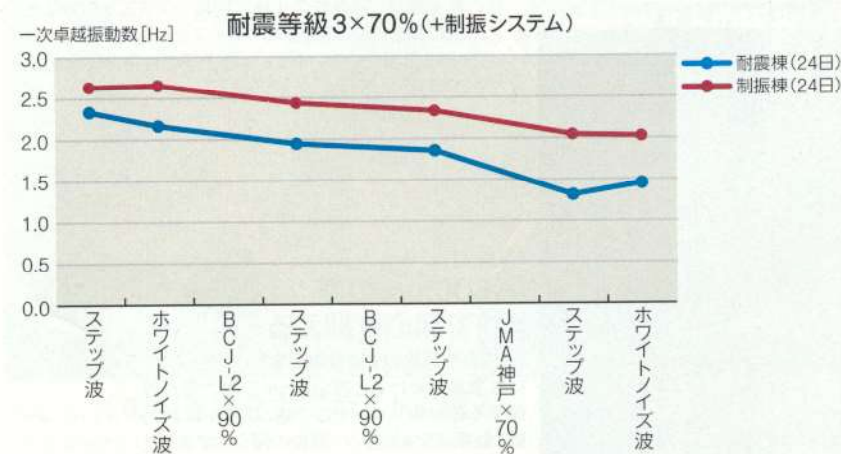
【図5】架構の緩みも少しずつ拡大

24日の実験における一次卓越振動数の変化。瞬間的に2mm動かすステップ波と、多様な周波数をまんべんなくもつホワイトノイズ波で建物を揺らし、振動数を計測した。数値が低いほど架構が緩んだ状態であることを示す。この日の制振棟は耐震棟の仕様に制振システムを付加した建物のため、耐震棟との差が大きくなった

架構の緩みを示す一次卓越振動数(24日)も、耐震棟に比べて制振棟の低下が小さい(図5)。層せん断力-変位図では、制振棟がより小さく、ふくらみのある軌道で往復し、地震エネルギーを効果的に吸収している(図6)。「全般に、変形量の大きい領域や繰り返しの揺れに対して、制振の効果が認められる」と、実験に協力した宮澤名誉教授は指摘する。
